Restaurierungsbericht

zu den Arbeiten an der ehemaligen Orgel einer Berliner Synagoge
jetzt eingebaut in den Musiksaal der Seligmann – Villa in Hannover

Oktober / November 2011

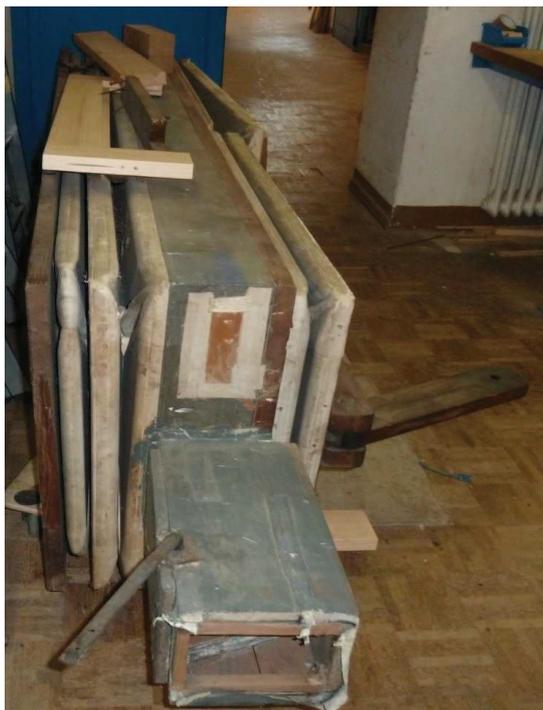
[Balg vor der Restaurierung]

Der Balg mit seiner Windführung und den Windkanälen wurde in seine Einzelteile zerlegt, alle Scharniere überarbeitet und die Lager geschmeidig gemacht. Die Beledung musste erneuert werden.

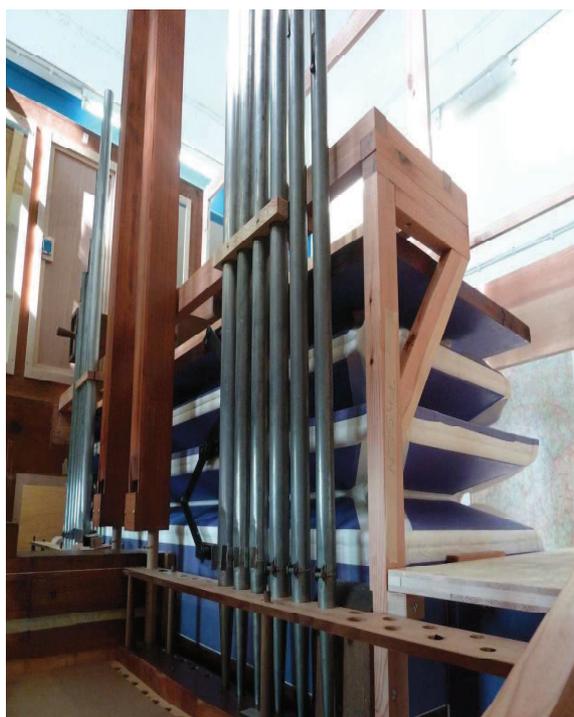
[Restaurierter Balg, nach Einbau]

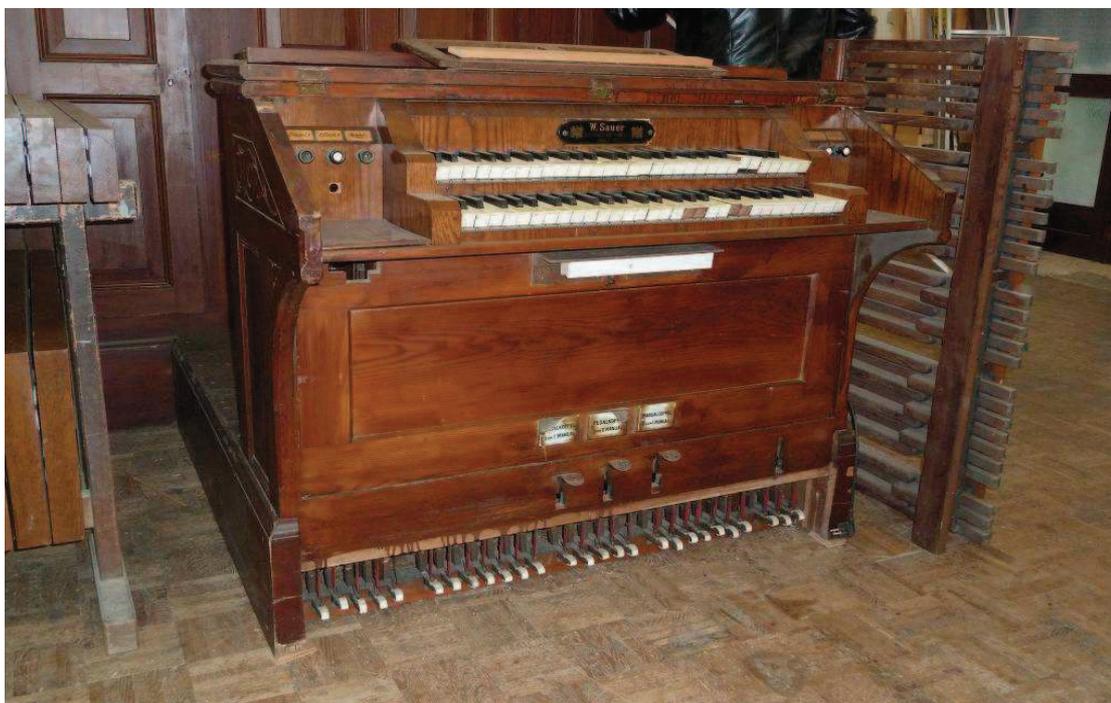
[Bild oben: vor der Restaurierung, Bilder unten: nach der Restaurierung]

Im Zuge der Restaurierung des Spieltisches erhielten die Klaviaturwangen wieder die originale Beiztönung. Die Klaviaturen selbst bedurften einer umfangreichen restaurativen Bearbeitung, wobei

besonders die Beläge teilweise ergänzt, feingeschliffen und poliert wurden. Fehlende Registerzüge wurden den Originalen nachgebaut, entsprechend beschriftet und farblich angeglichen. Die Klaviaturen wurden neu ausgetucht, die Führungsstifte poliert und zaponiert.

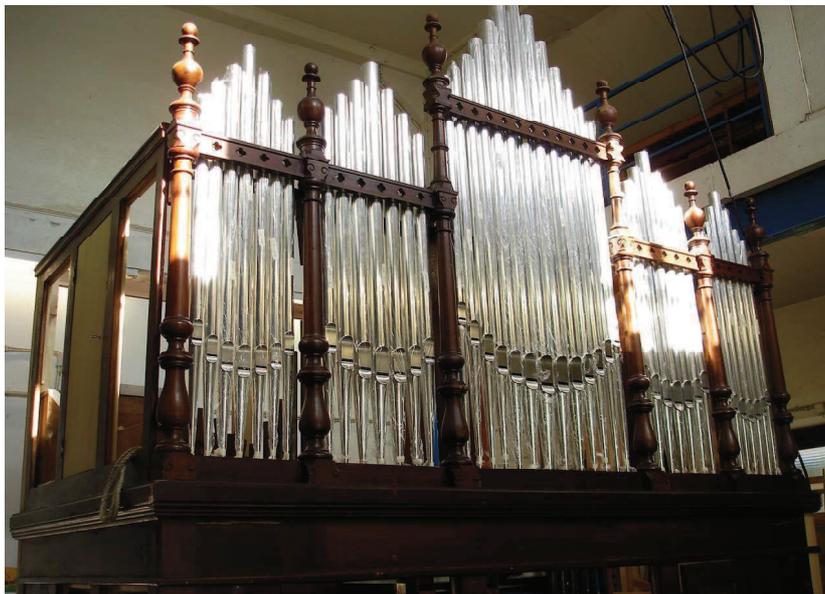
[Fünf Pfeifenfelder der Orgel, Mittleres Feld: 13 Pfeifen der Flûte harmonique 8' c° - h°; eine Pfeife stumm, seitliche Felder: stumme Pfeifen]

Analyse des Pfeifenmaterials, Angabe der Legierung, Verhältnis von Zinn zu Blei. Die originalen Zinn-Prospektpfeifen wurde später einmal durch Zinkpfeifen gleicher Länge und gleichem Durchmesser ausgetauscht.

Die Ersatz-Zinkpfeifen des Prospektes wurden aus Zinn rekonstruiert.

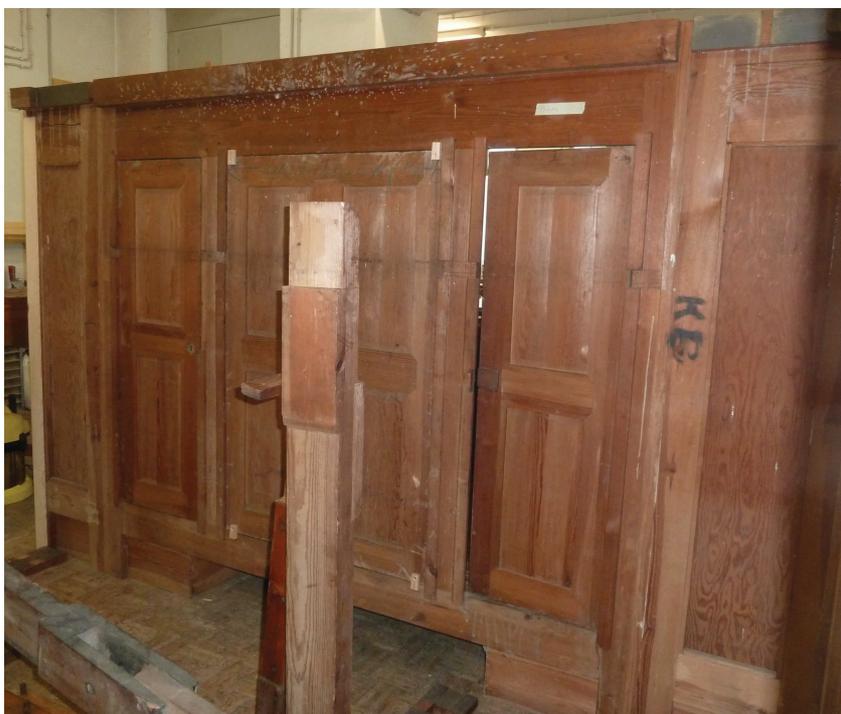
[Rückseite der Gehäusefront: erkennbar sind die zwei äußeren Seitenteile, die durch den Erbauer in anderer Qualität ausgeführt wurden als der Mittelteil]

Vermuteter Grund: Sauer hatte den Mittelteil schon fertig, als er dann anhand der produzierten Windlade merkte, daß das Untergehäuse zu klein war. Die original eingenaagelten Sperrholzfüllungen haben wir mit eingeschraubten Nutleisten neu eingearbeitet, weil sie sonst wieder bei bestimmten Frequenzen vibriert hätten.

Sauer ergänzte das Gehäuse durch die zwei angesetzten Seitenteile, dann aber nicht mit der gleichen handwerklichen Qualität wie der Mittelteil.

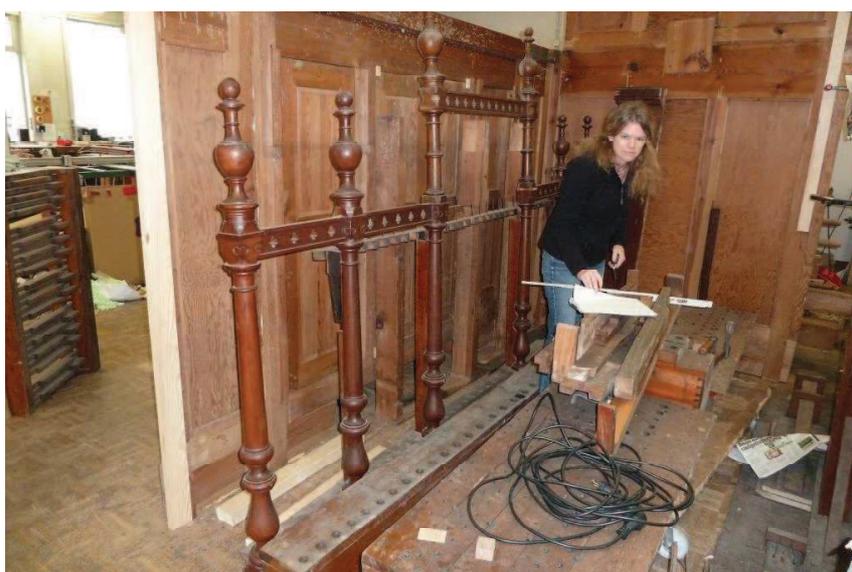
[Technische Aufnahme und Beurteilung der zu restaurierenden Teile]

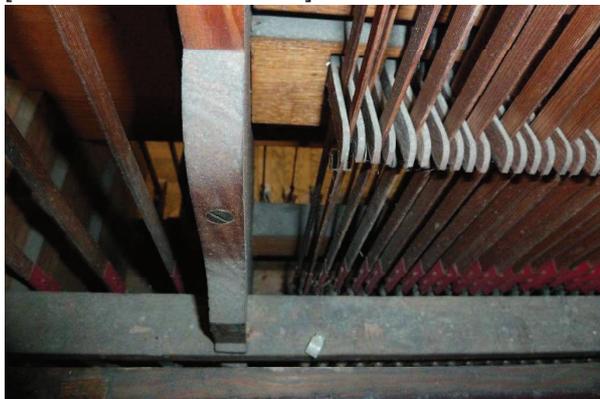
[Unrestaurierte Mechanik]

Die gesamte Mechanik, sowohl die Spiel- als auch die Registermechanik wurde in ihre Einzelteile zerlegt, gereinigt, die Lager der Wippen und Winkel soweit diese ausgetucht waren, neu ausgetucht und wieder eingepasst.
