Restaurierungsbericht

zu den Arbeiten an der ehemaligen Orgel einer Berliner Synagoge
jetzt eingebaut in den Musiksaal der Seligmann – Villa in Hannover

Oktober / November 2011

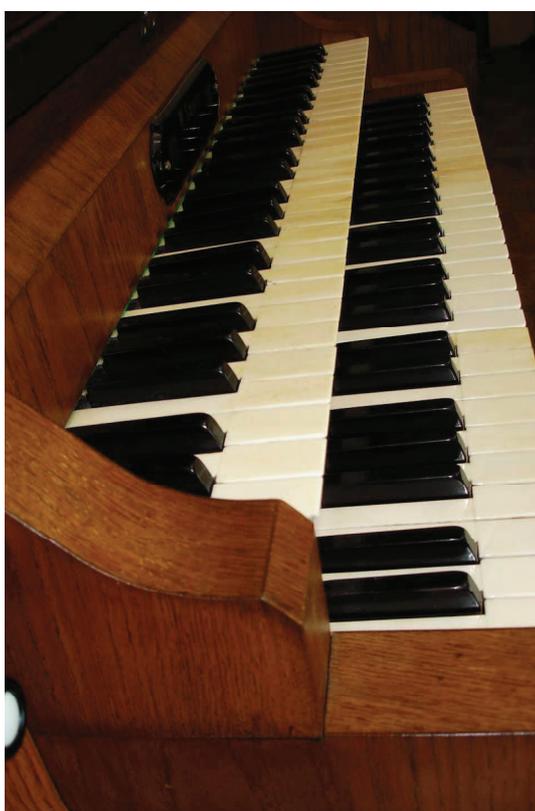
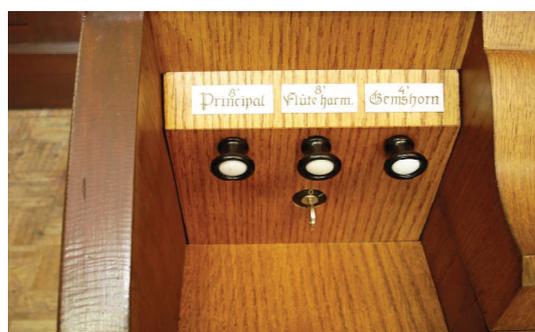
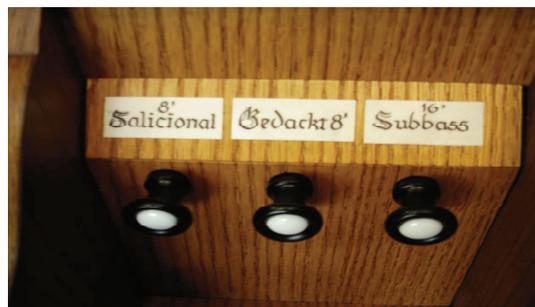
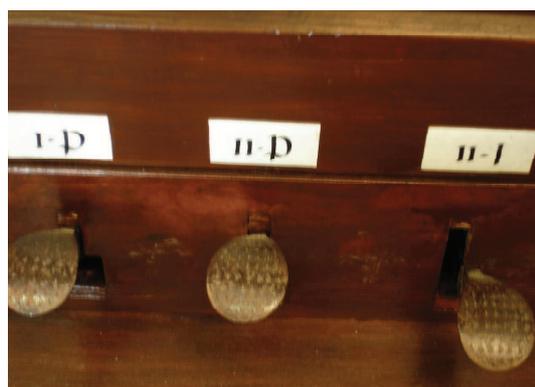
[Restaurierter Spieltisch]
[Rechts oben Registerzuge 1. Manual/Pedal]
[Rechts mitte Registerzuge 2. Manual/Pedal]
[Rechts unten Koppeltritte]

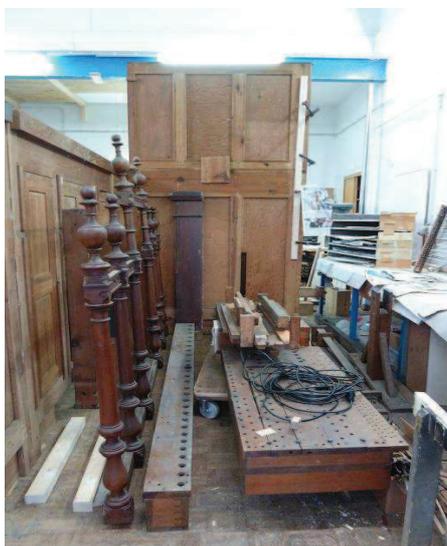
[Einzelgelagerte Orgelteile und Pfeifen]

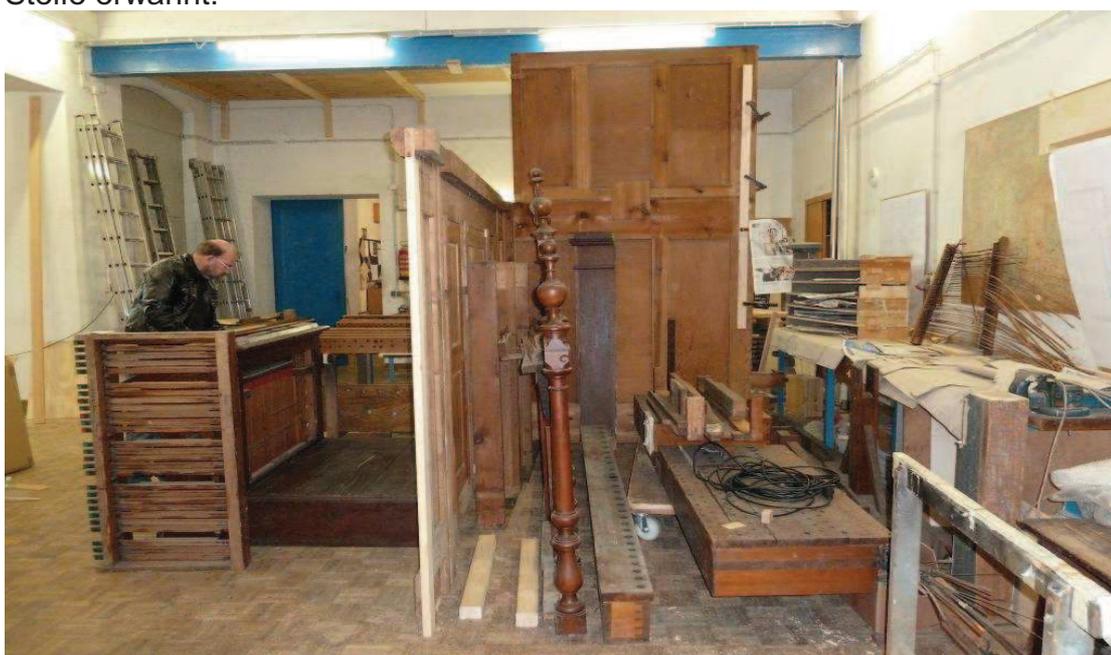
[Technische Aufnahme und Beurteilung der zu restaurierenden Teile]

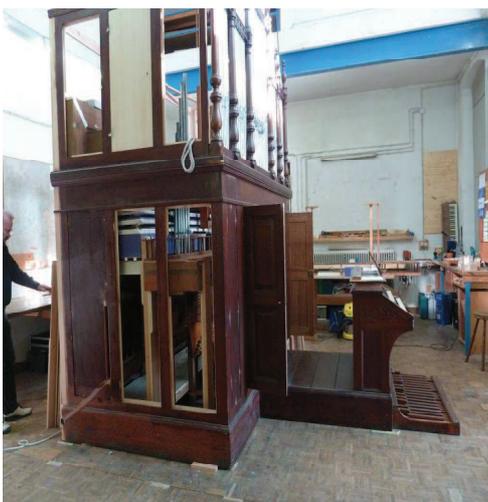
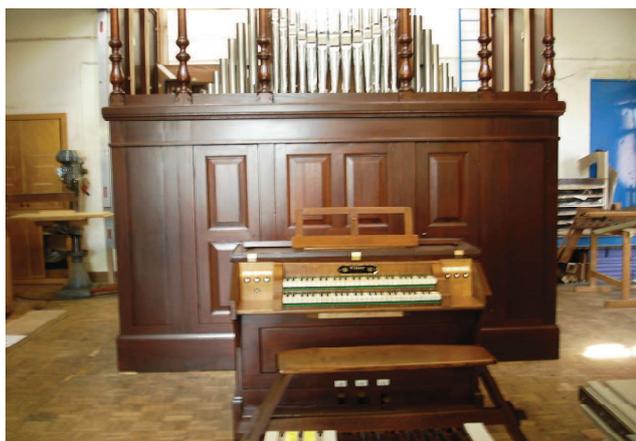
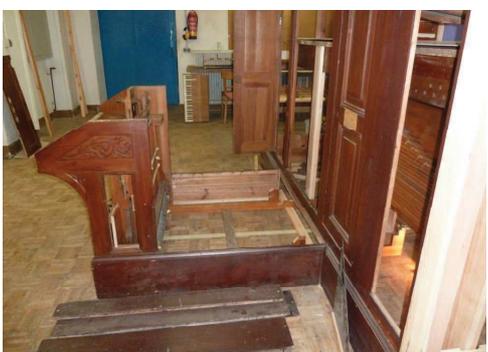
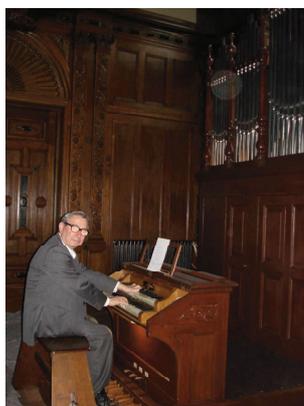
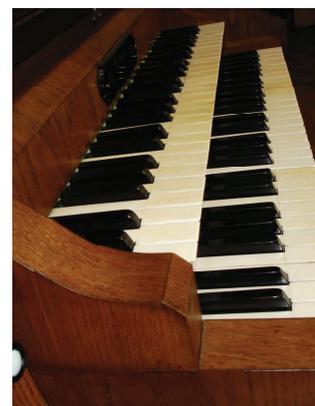
[Orgelgehäuse und Spieltisch in Arbeit]

[Orgelgehäuse und Spieltisch nach Restaurierung]

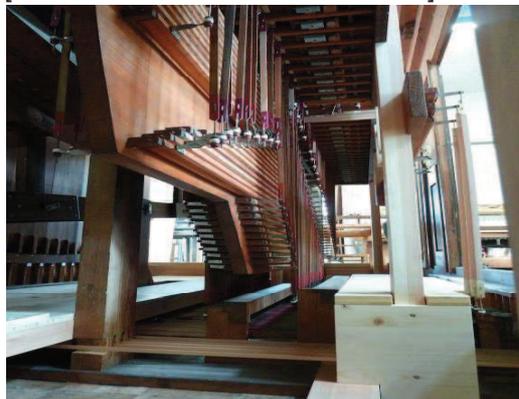
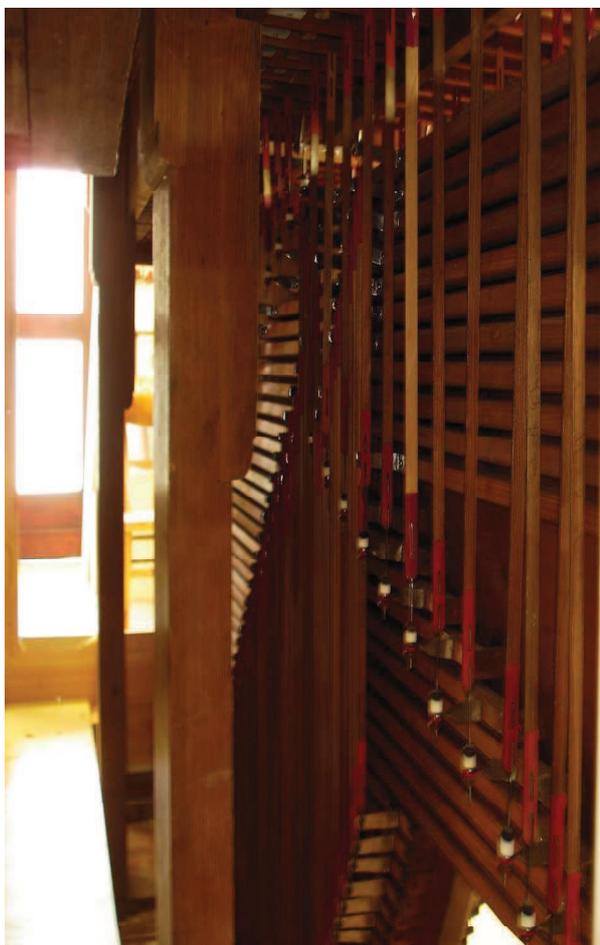
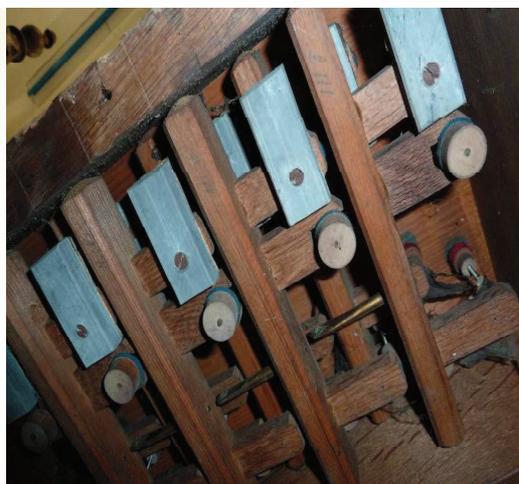
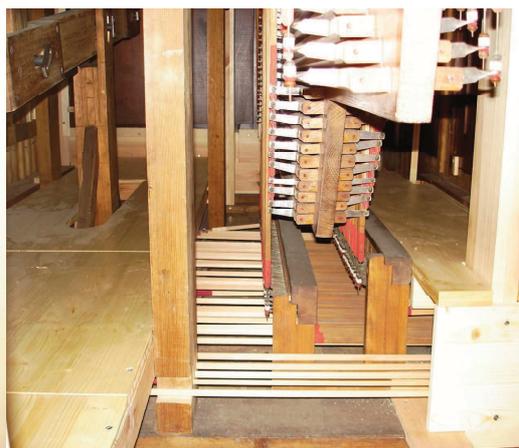
[Werkstattaufnahmen der Spielmechanik und Registermechanik während der Restaurierungsphase]

Die gesamte Mechanik, sowohl die Spiel- als auch die Registermechanik wurde in ihre Einzelteile zerlegt, gereinigt, die Lager der Wippen und Winkel soweit diese ausgetucht waren, neu ausgetucht und wieder eingepasst.

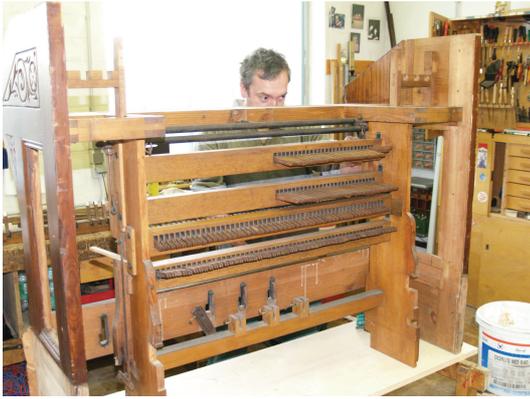
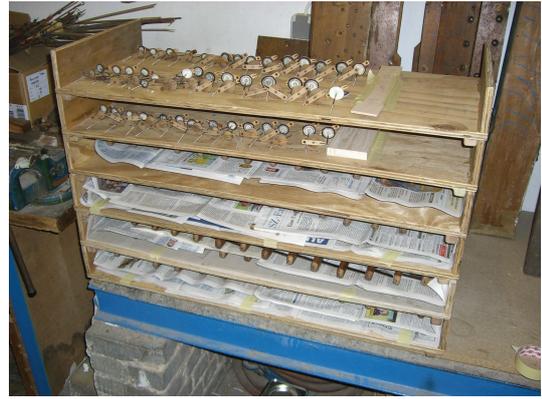
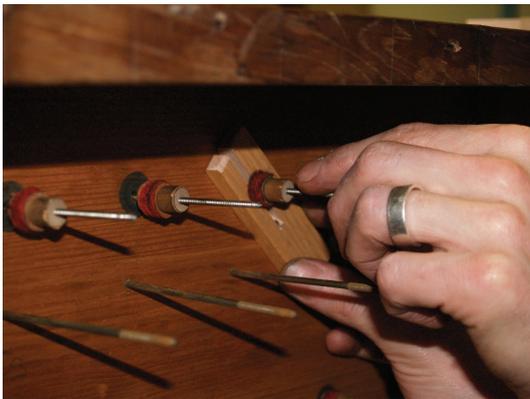
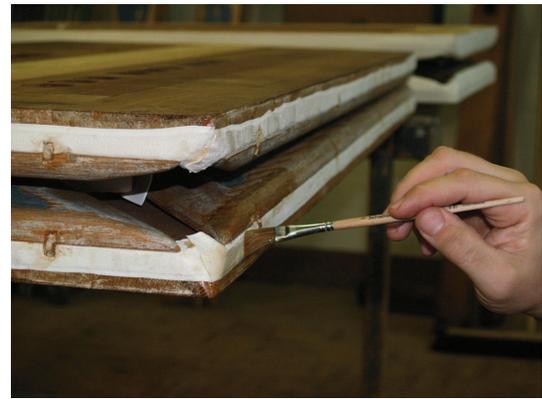
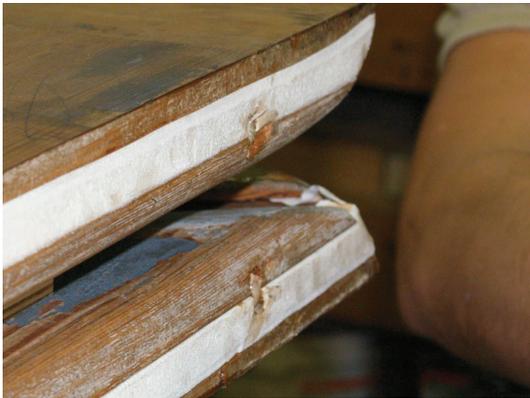
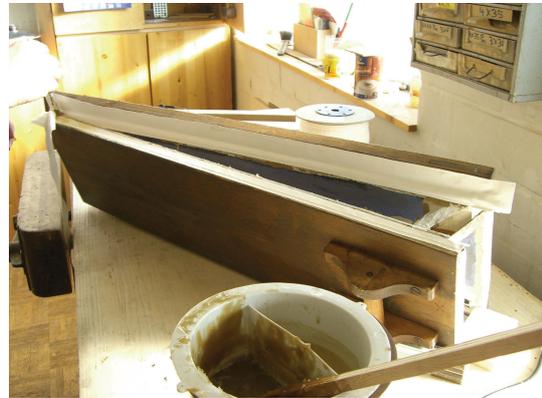
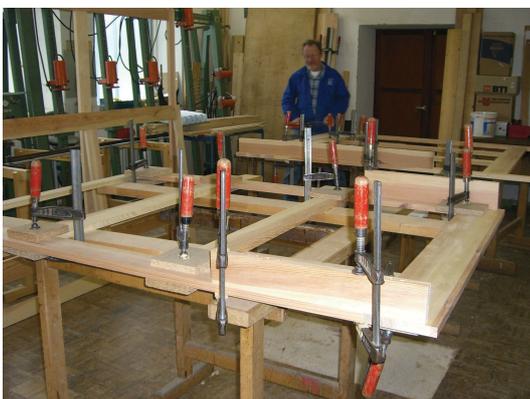
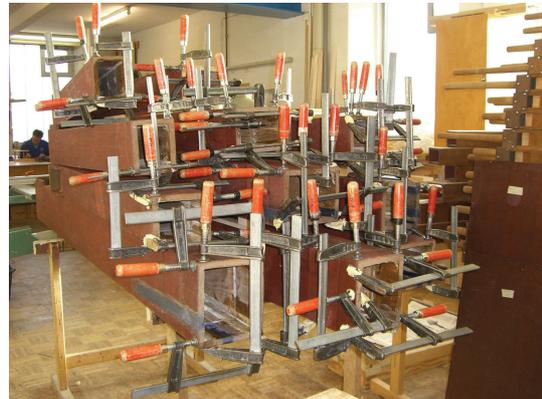
Während der Restaurierungsarbeiten

Alle Holzpfeifen wurden auf Wurmbefall untersucht, ebenso deren Holzkerne.

Wo erforderlich, wurden die befallenen Holzteile mit einem Spezialverfahren behandelt, so dass alle Holzpfeifen heute frei von Schädlingen sind. Außer kleinen befallenen Stellen war auch kein größerer Schaden durch Wurmbefall festzustellen. Die befallenen Stellen konnten im vertretbaren Aufwand saniert werden, ohne dass die Stabilität des Holzes, die den Resonanzfaktor beeinflusst, gemindert wurde.

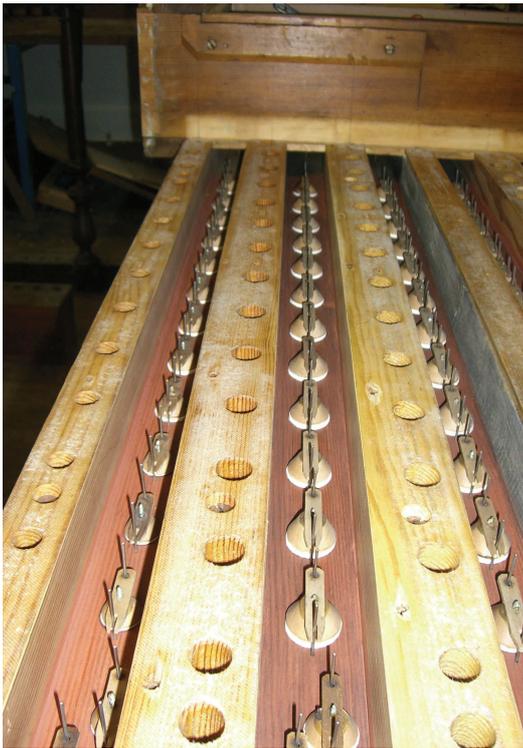
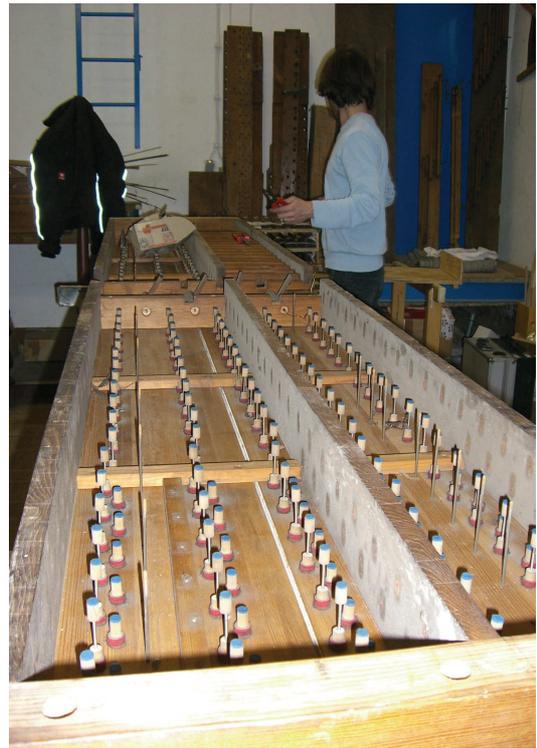
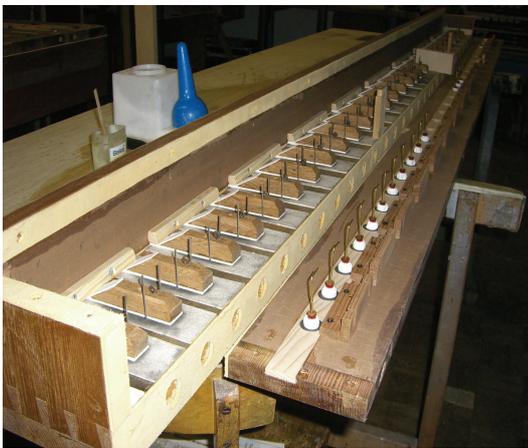
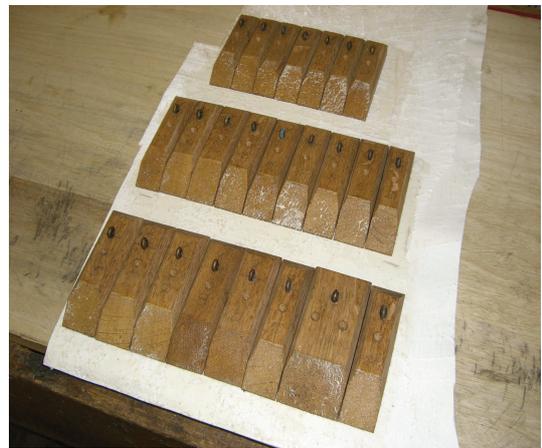
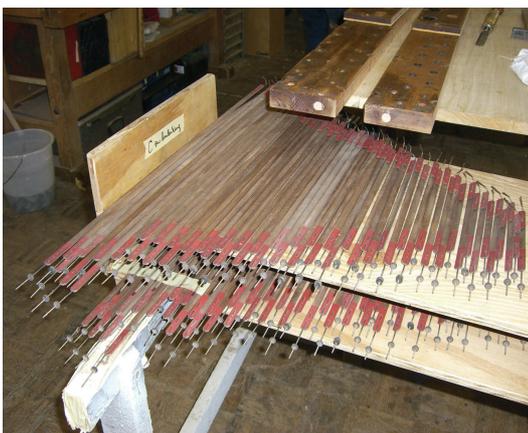
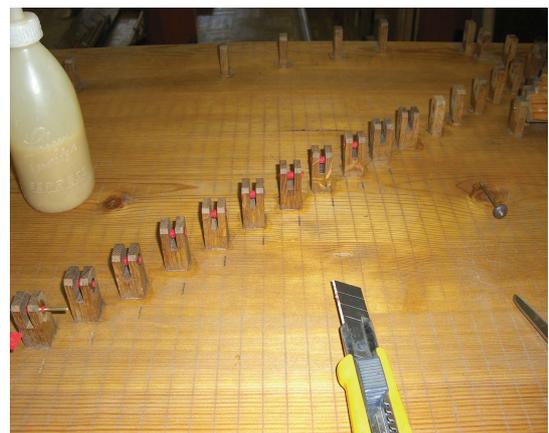
Arbeiten an Windladen und Mechanik

Beide Laden haben wir zerlegt und besonders die Kegellade der Manualwerke wurde in ihre Bestandteile zerlegt und neu aufgebaut. Hierbei wurden alle beweglichen Metallteile mechanisch gereinigt, poliert und zaponiert. Die Holzteile wieder nach einer gründlichen Reinigung und Ergänzung fehlender oder beschädigter Teile neu gerichtet und danach eingebaut.

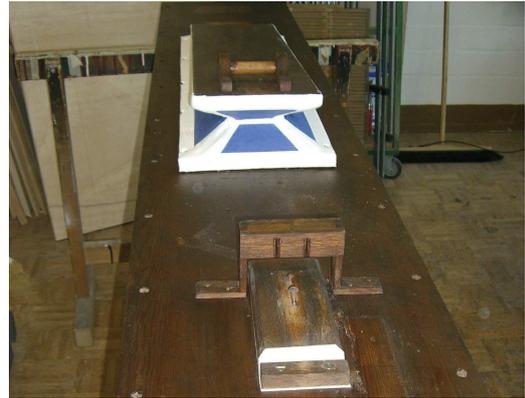
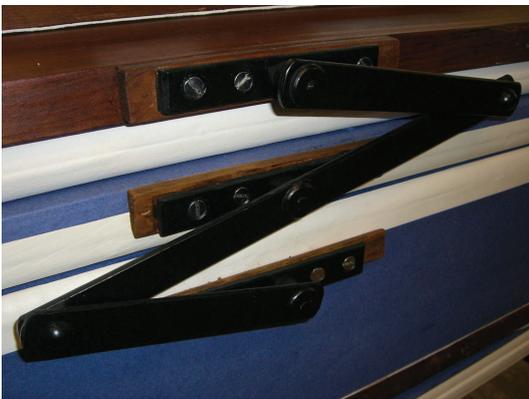
Arbeiten am Balg

Der Balg mit seiner Windführung und den Windkanälen wurde in seine Einzelteile zerlegt, alle Scharniere überarbeitet und die Lager geschmeidig gemacht. Die Beledung musste erneuert werden.

Die Windkanäle wurden auf Dichtigkeit geprüft und alle an den Abwinkelungen neu zu beledert.
